PSE-380000-2008-3

Patrimonio Accesible: I+D+i para una cultura sin barreras

E2.20 – Descripción técnica de sistemas de corte y control de vibraciones aplicados a intervenciones en el patrimonio arquitectónico

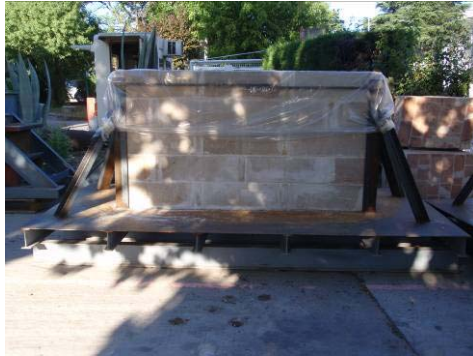
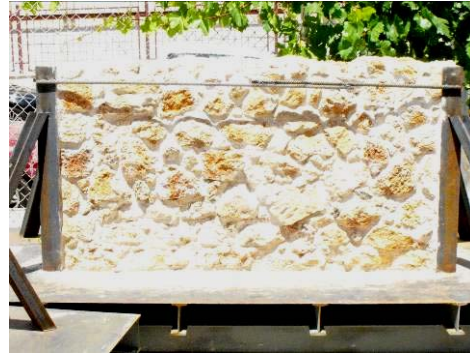
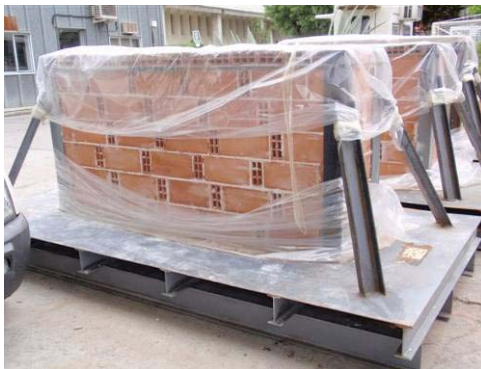
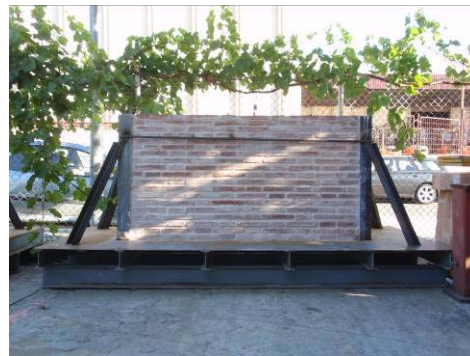
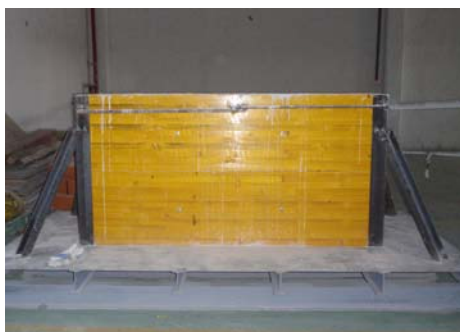
Las construcciones de Patrimonio antiguo son las más susceptibles de verse modificadas. Estas edificaciones están compuestas principalmente por mampostería, ladrillo, piedra, tapial o adobe. Se han ejecutado seis muros a escala real en las instalaciones de GEOCISA para evitar efectos de escala. Dos de ladrillo hueco, uno de ladrillo macizo, uno de tapial, uno de sillería y otro de mampostería (Figura 2.1).

Figura 2.1. Vistas de los muros a ensayar preparados para su transporte.

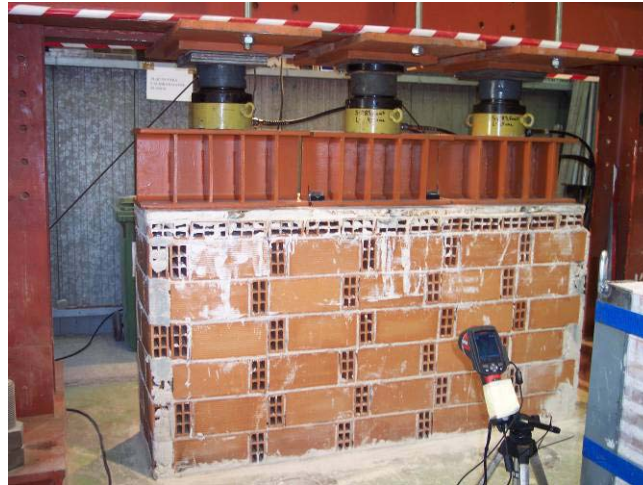
La cámara termográfica se empleó para estudiar si era capaz de detectar cambios de temperatura al entrar en carga el muro, al producirse fisuras o incluso la rotura final. La ubicación se hizo de acuerdo al protocolo descrito en el apartado 3.2.1. (Figura 3.1.3.2)

Figura 3.1.3.2. Disposición de la cámara termográfica durante el ensayo a rotura del muro confinado de ladrillo hueco.

Después de seleccionar los sensores adecuados, conocer sus limitaciones; Seleccionar los ensayos no destructivos a aplicar, se hace necesario tomar unos valores de referencia frente a los que poder contrastar los resultados obtenidos de los ensayos ejecutados en el resto de los muros. Por este motivo, se realizaron dos ensayos a rotura en los muros de ladrillo hueco con el fin de determinar su tensión final y validar toda la toma de decisiones adoptadas hasta el momento. Dado que un bajo módulo de elasticidad podría dar lugar a una inestabilidad de la lectura de algún sensor se determinó realizar dos ensayos a rotura de un muro de ladrillo hueco confinado y otro sin confinar. Cada muro se trasladó desde su origen hasta el laboratorio de ensayos. Una vez en el interior se desencofró de su base, utilizando una sierra de disco y confinando el muro, aprovechando los perfiles angulares utilizados para su transporte y un sistema de encintado. Después se ubicó bajo el pórtico de reacción para el que se utilizó el puente grúa de la nave de ensayos. Una vez allí, se aplicó una capa de mortero autorregulador que sirviera de apoyo de las planchas metálicas que a su vez servirían de apoyo de las vigas de reparto. Éstas son perfiles HEB-300 de 670 mm de longitud, rigidizadas con cartelas de 16 mm de espesor dispuestas verticalmente cada 135 mm. Las dimensiones de las planchas metálicas son de 670 x 50 x 10 mm. Sobre cada uno de estos perfiles se dispuso un gato hidráulico de 2000 kN, conectado a un sistema de bombeo instrumentado. (Figura 3.1.3.2)

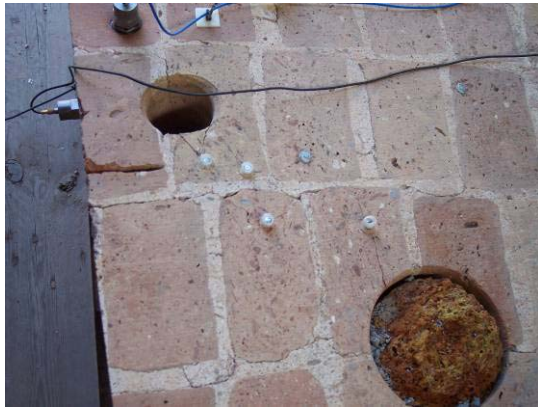
Figura 4.5. Detalle de ubicación de sensores.

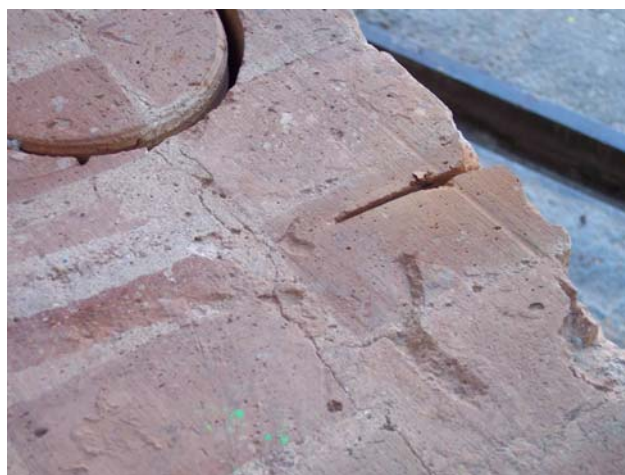
El siguiente útil que se probó fue la sierra radial. Según las especificaciones del fabricante, el disco gira a 6500 r.p.m. en vacío; y tiene 14 dientes. Después de varias pruebas, se ajustó el nivel de disparo para el inicio de la adquisición en 0.1mm/s^2 . Se realizaron dos cortes en el bloque, a 90° , en el plano superior (Figura 4.7).

Figura 4.7. Detalle del corte producido con la sierra de disco.

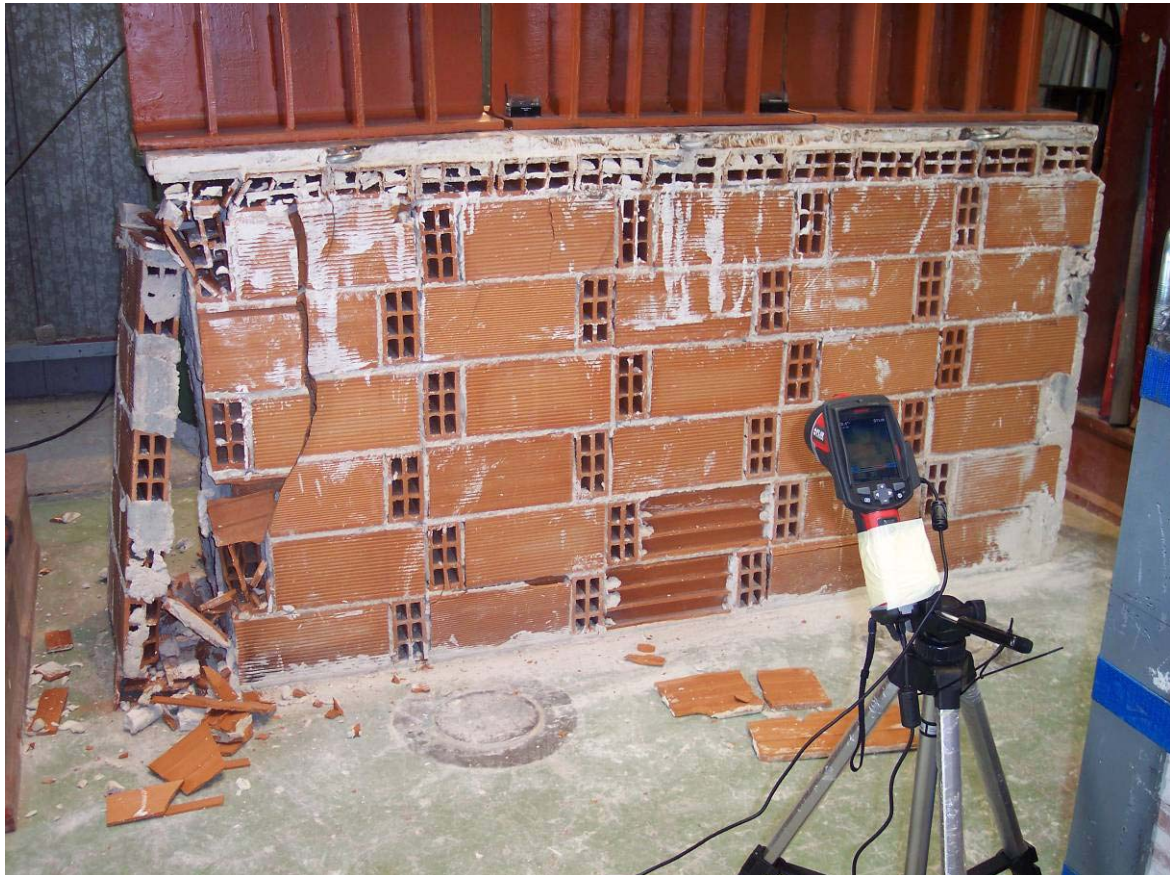
Figura 4.22. Rotura por compresión de muro.

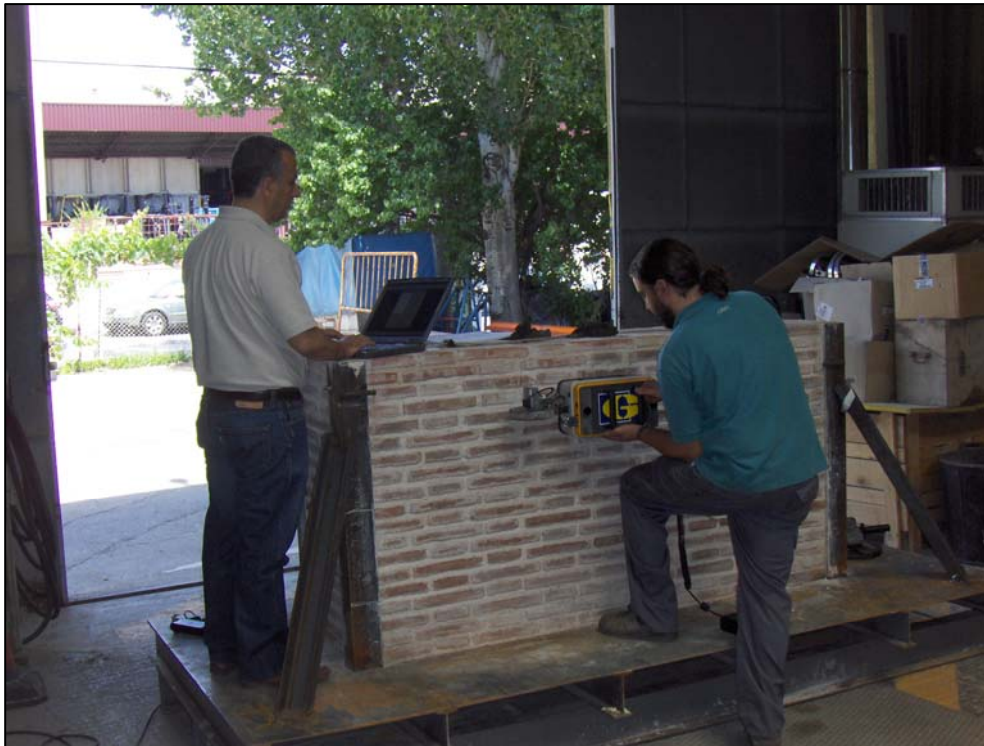
Figura 4.23. Toma de datos con el georradar (antena de 800 MHz)
